## う蝕があっても矯正はできる？

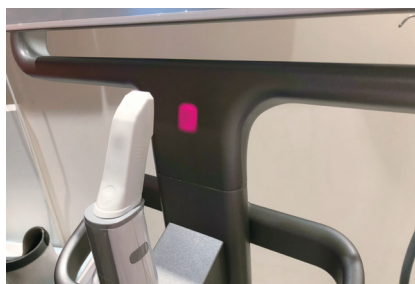
図1 真ん中の赤い光が近赤外線である。この光の反射量でカリエスが見えるようになる（※ NIRI は iTero Element 5D のみの機能）。目に見えない光もレンズを通すと写り込むのが不思議である。

近赤外線撮影のため、被曝もなく、チェアからの

移動も必要ないため、患者さんへの負担も緩和されます（**図1**）。なにより、デジタル機器の強みはまさにイメージの共有です。当院（長尾）では矯正のカウンセリングと同時にう蝕検査もできるため、患者さんと視覚情報を共有するのに役立っています。

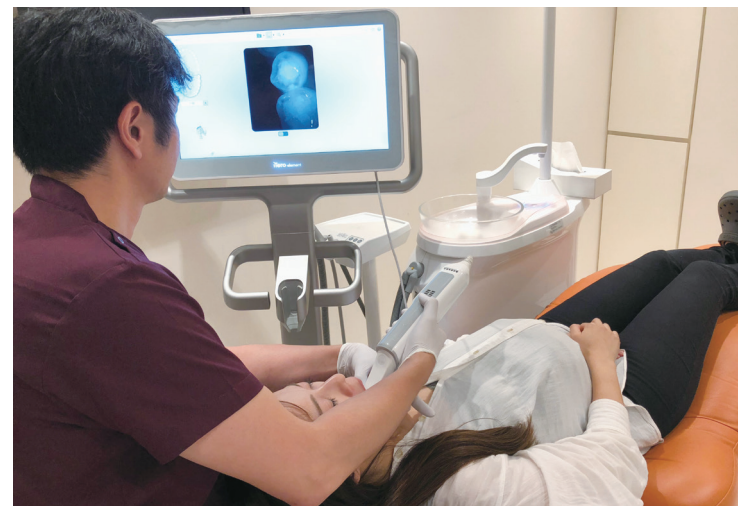
図2 妊婦さんのカリエスチェックの様子。レントゲンと違いエックス線を使用しないため、安全にカリエスチェックできる。

話はそれますが、矯正以外にも妊婦さんのカリエスチェックにも活躍してくれています（**図2**）。やはり、エックス線写真撮影に対して少なからず抵抗のある方が見受けられます。この NIRI ならば、近赤外線のため母体だけでなく胎児への影響もありません。
